Dottore Forestale Alberti Federico
P. IVA: 04938520238 CF: LBRFRC98C16B296E
Via Palazzine, 2 - Dossobuono (VR) 37062
Telefono: +39 3476622933
Mail: albertifederico3@gmail.com
Pec: f.alberti@cpap.conafpec.it

Spettabile Urbana Societa' Consortile a
Responsabilita' Limitata
Via Dell'artigianato 11 - 37036
San Martino Buon Albergo (Vr)

OGGETTO: RELAZIONE DI SOPRALLUOGO PER I LAVORI DI FRESATURA E SAGGI DI SCAVO IN VIA GIAMBATTISTA MORGAGNI -PADOVA

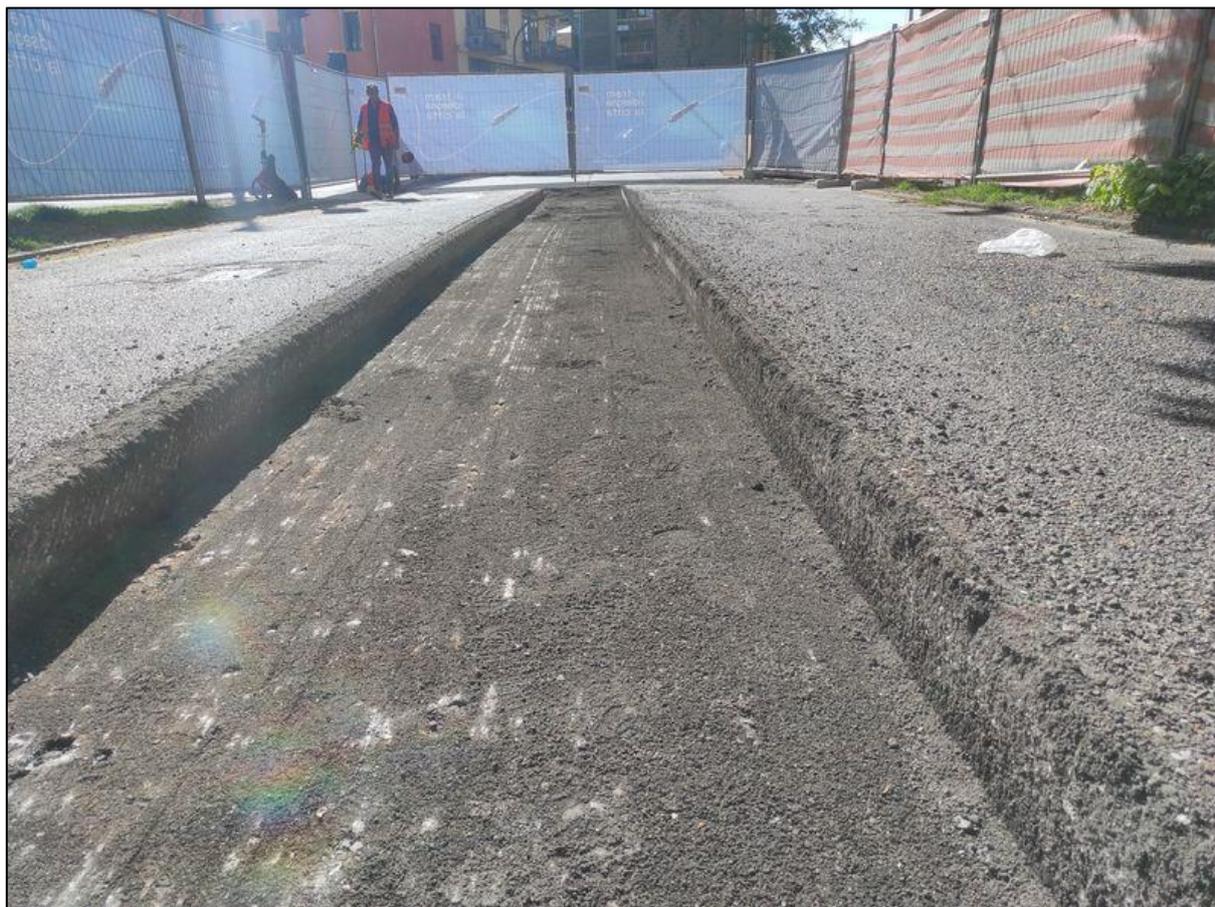
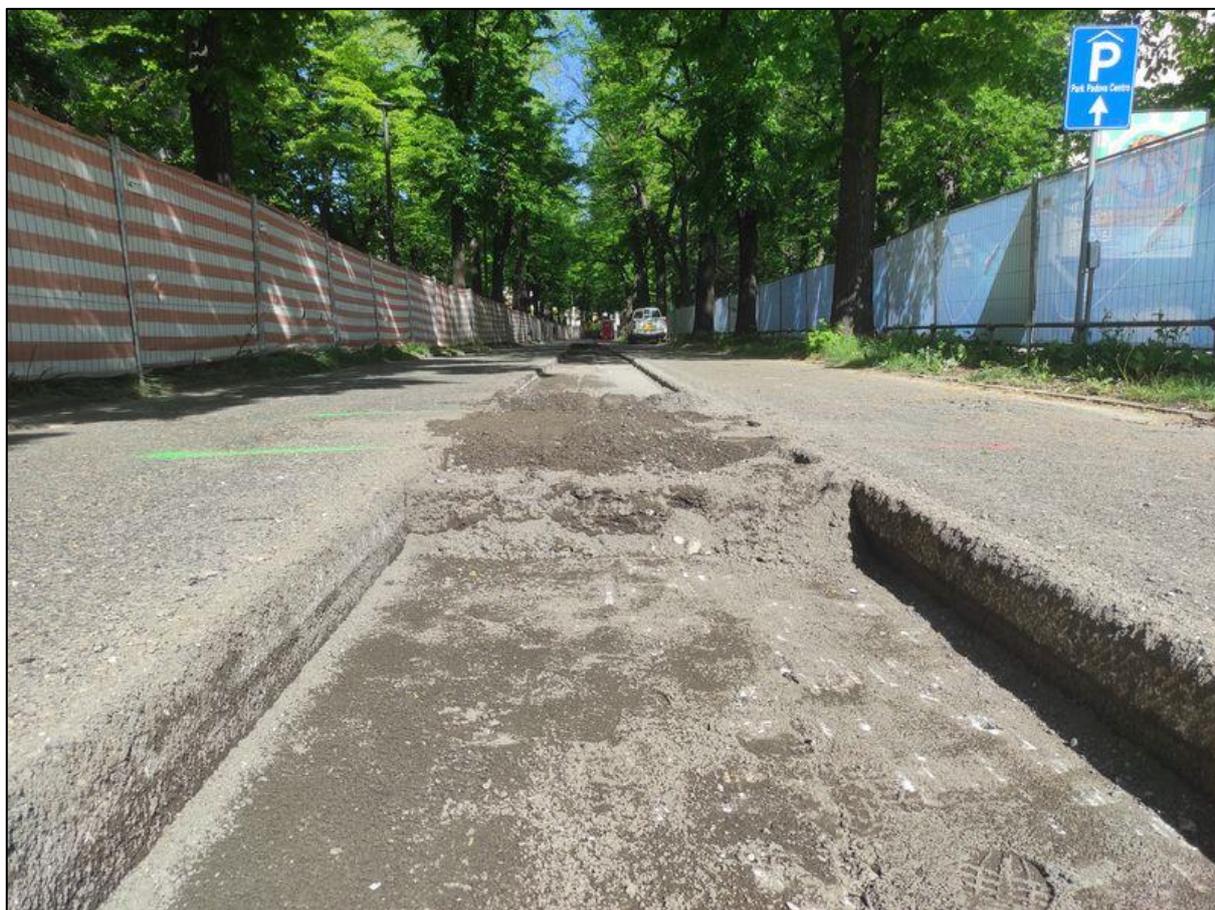
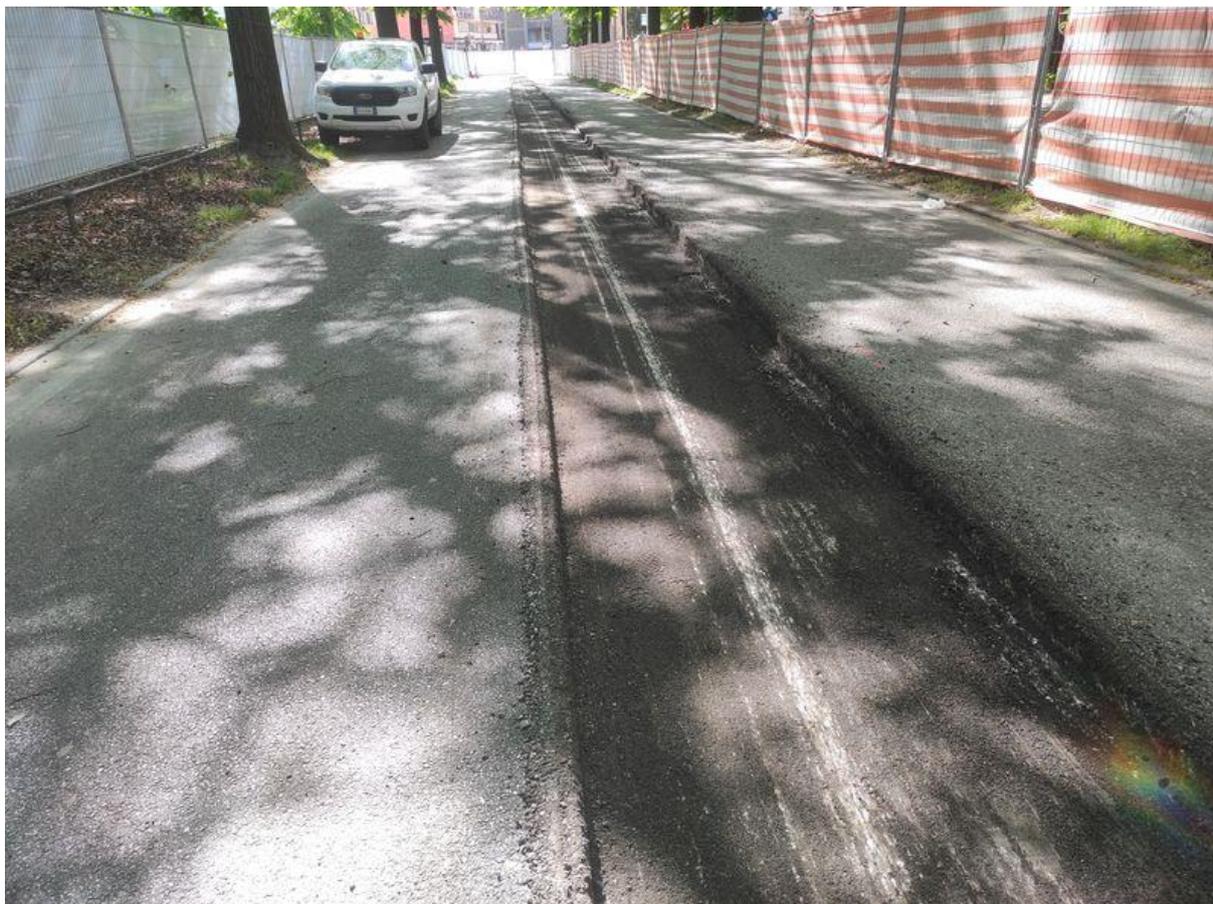
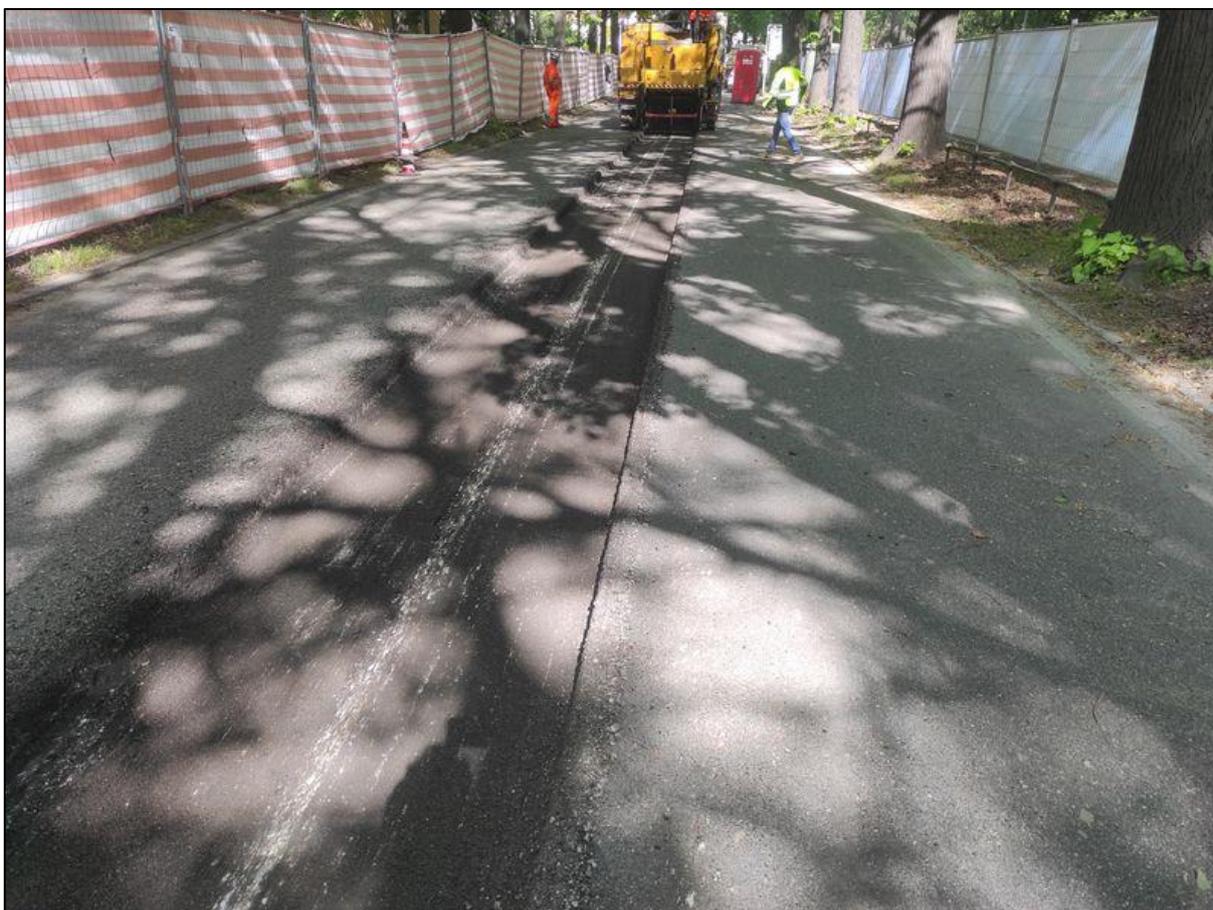
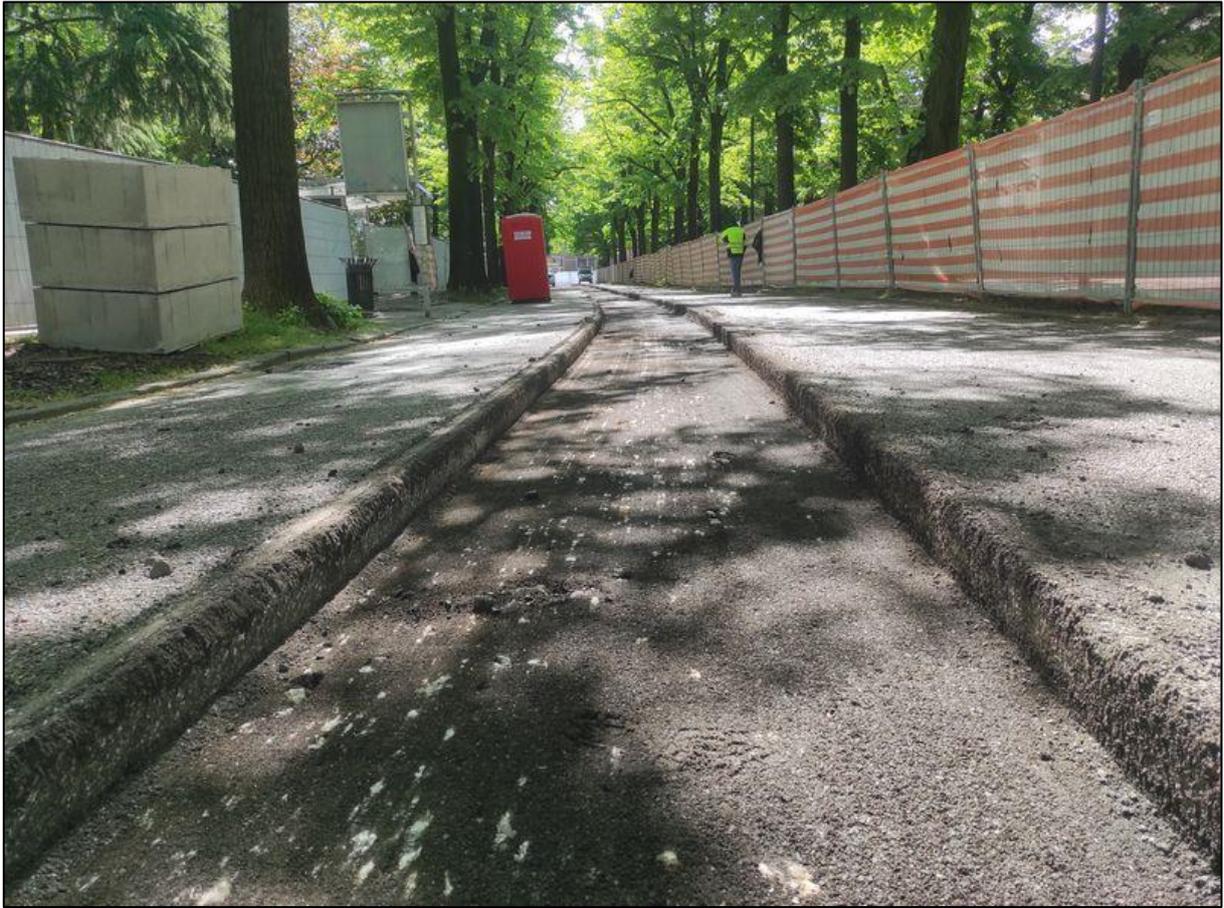
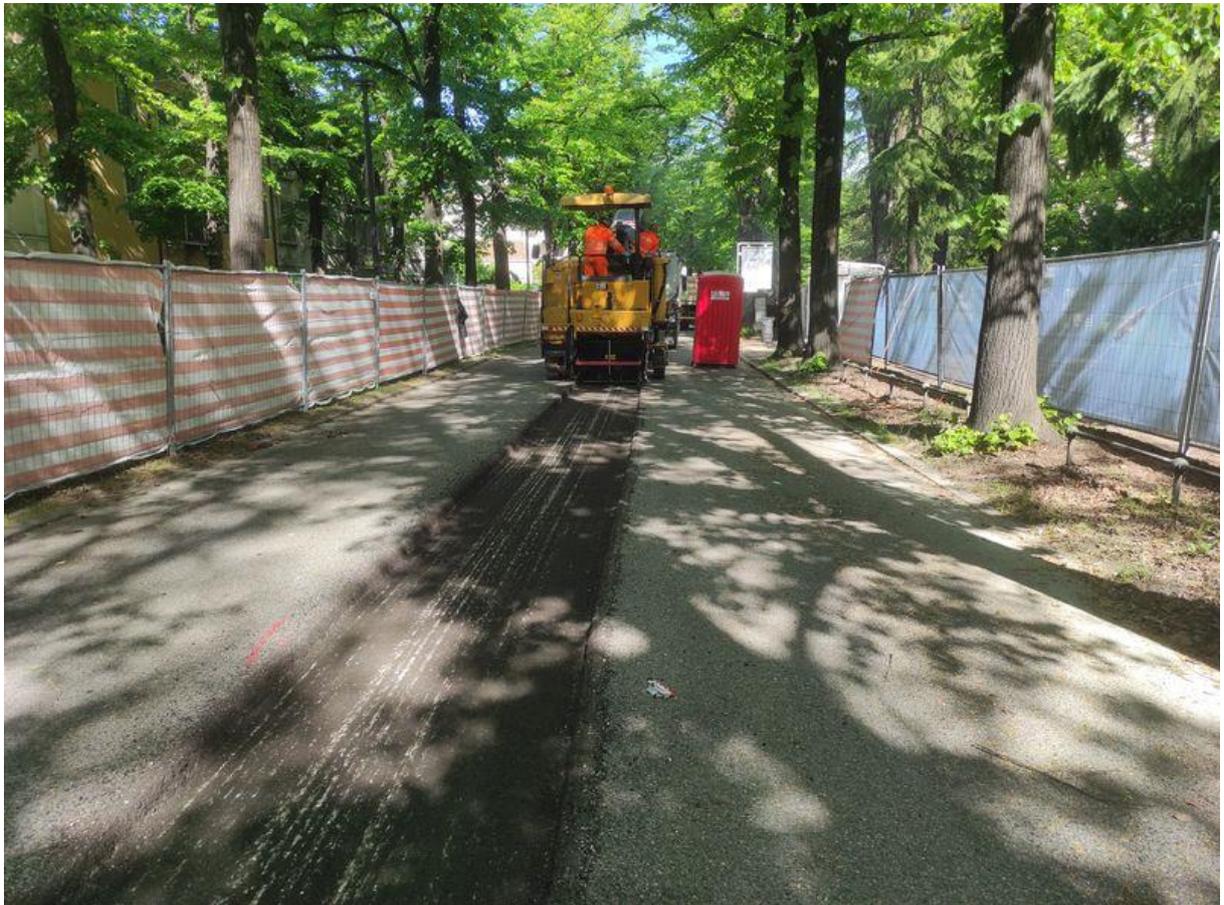
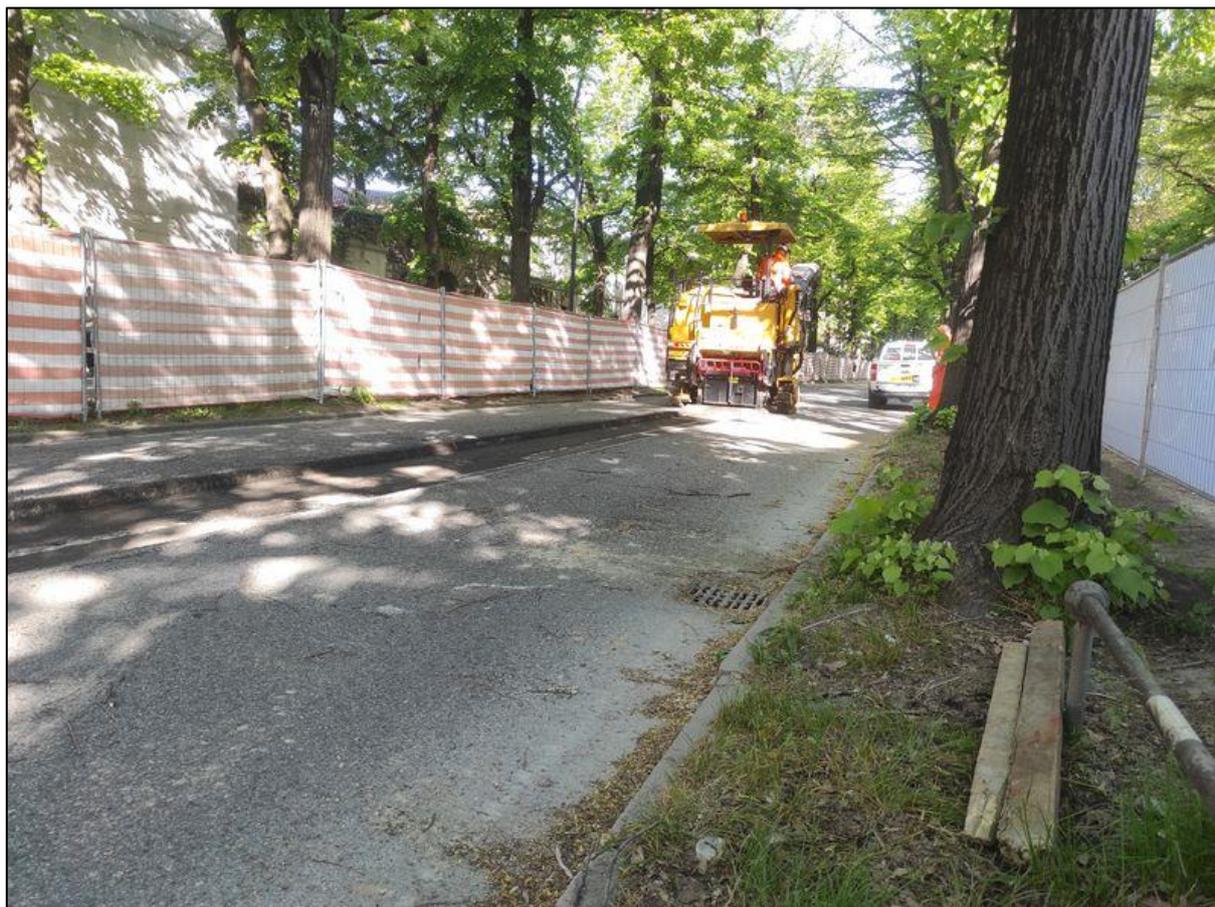
Figura 2: operazioni di scavo lungo Via Morgagni

Dalla serie di immagini in Figura 2 si nota come non siano presenti radici lungo il tracciato di fresatura dell'asfalto.

Da questa serie di immagini sopra riportate si può accertare che durante questo tipo di operazione di fresatura nella parte centrale della carreggiata NON sono stati lesionati gli apparati radicali del filare di Tigli.

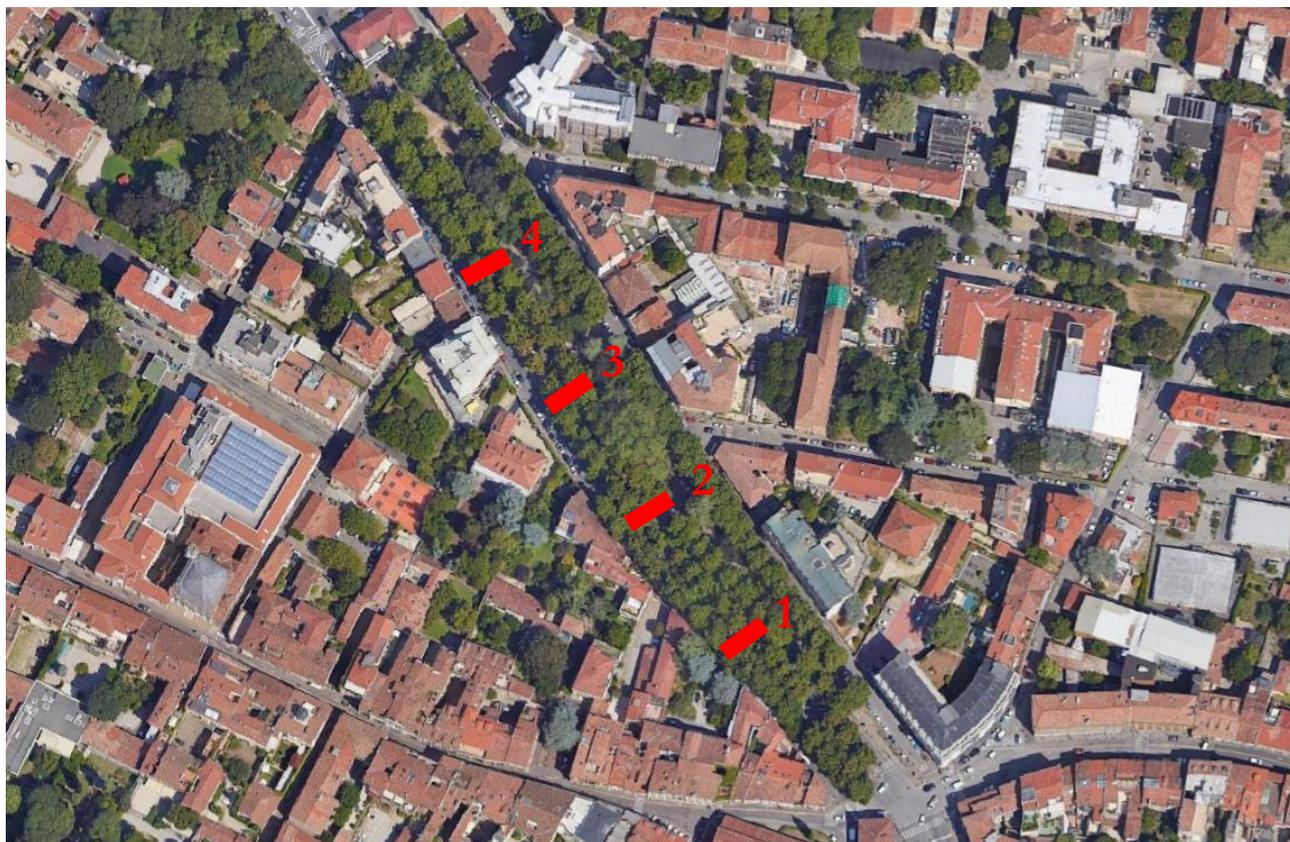
Figura 3: prove di scavo

A seguito delle operazioni di fresatura sono state eseguite quattro prove campione di scavo lungo il tracciato di fresatura per valutare potenziali danni agli apparati radicali dei Tigli nello svolgimento in futuro di questa pratica.

Lo scavo compiuto è stato fatto per una lunghezza di circa 200/250 cm con una profondità di 90/100 cm.

La profondità a cui è stato fatto il test risulta essere ben superiore alle esigenze di scavo per la realizzazione della tramvia (circa 60-70cm), inoltre sono stati individuati i quattro punti di tracciato dove sono presenti più alberi.

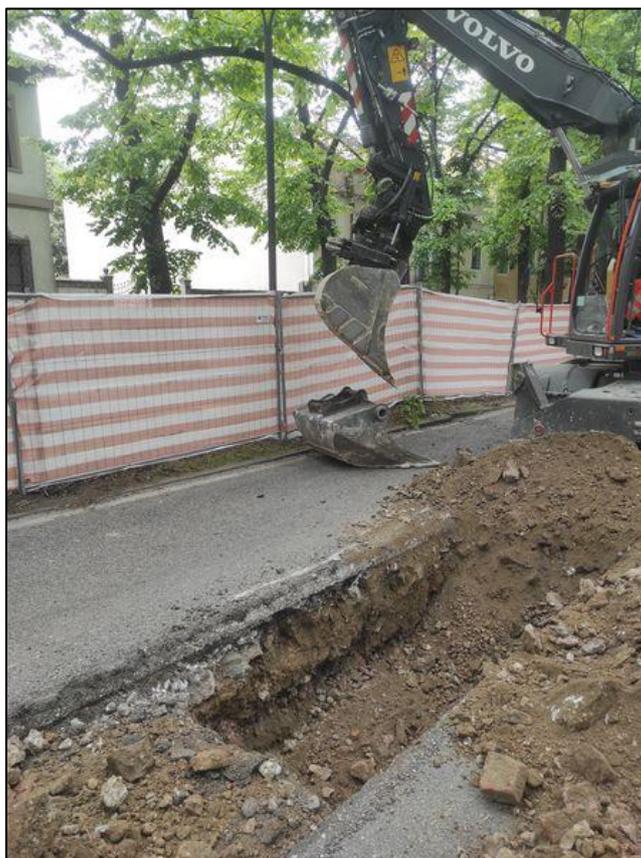
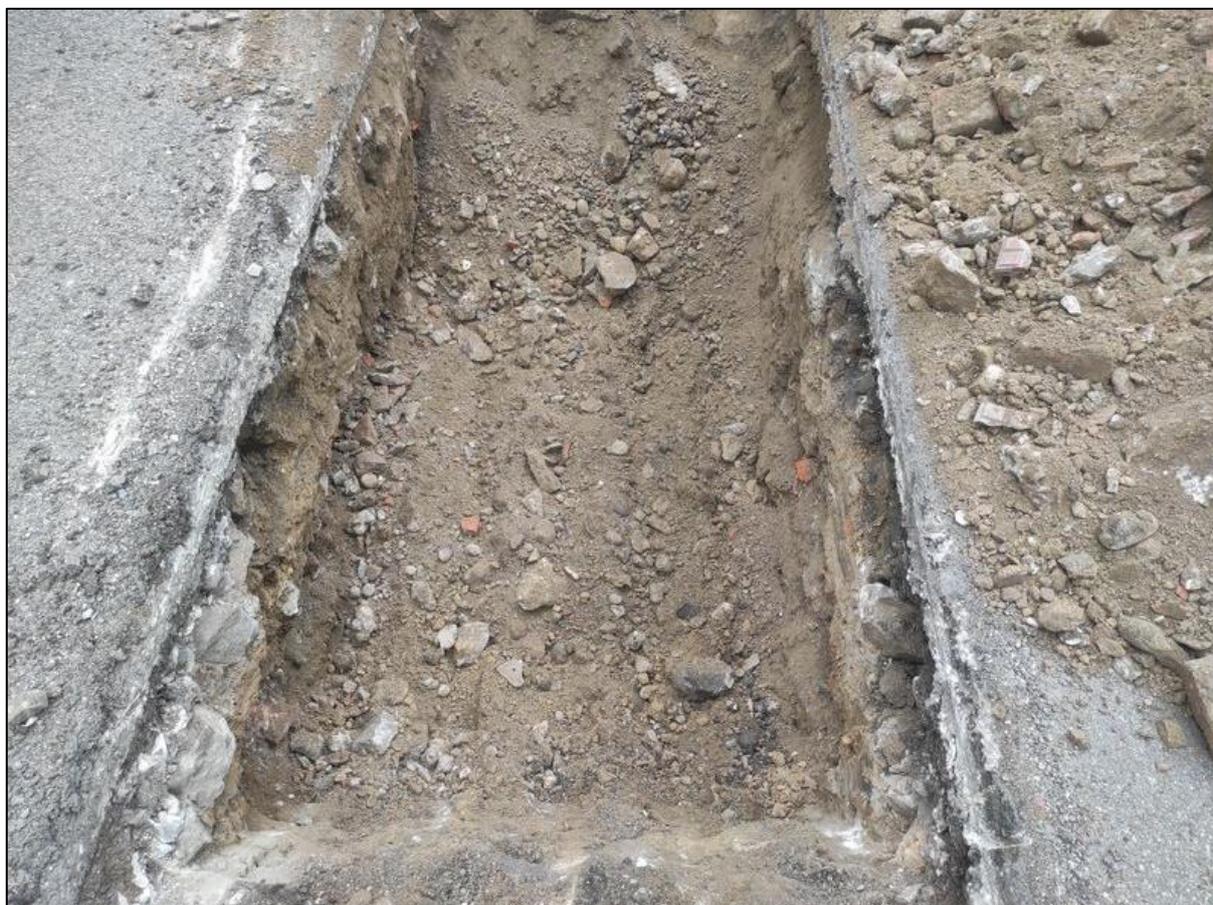
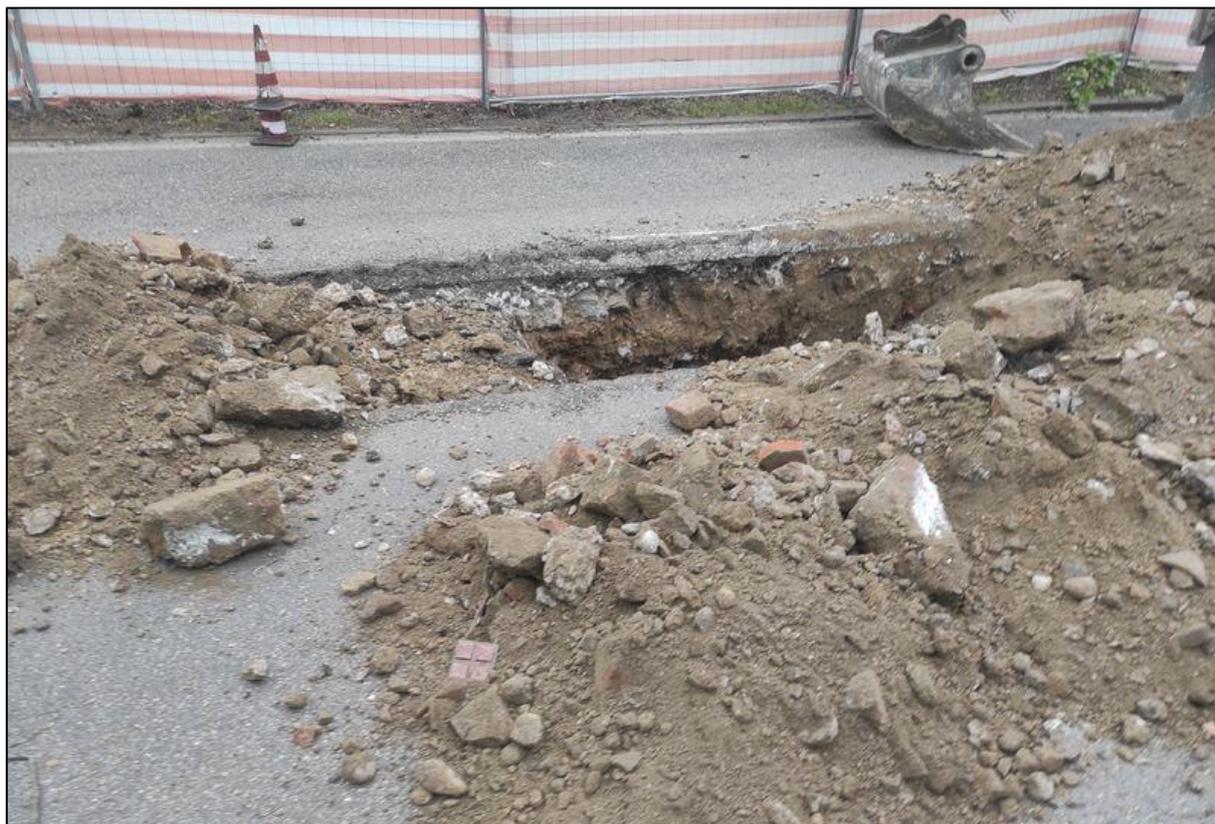
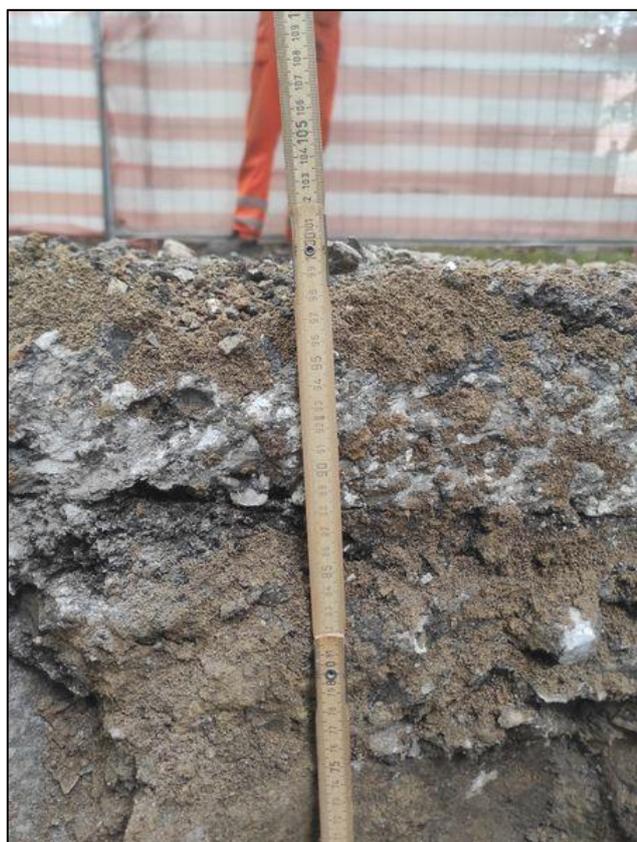
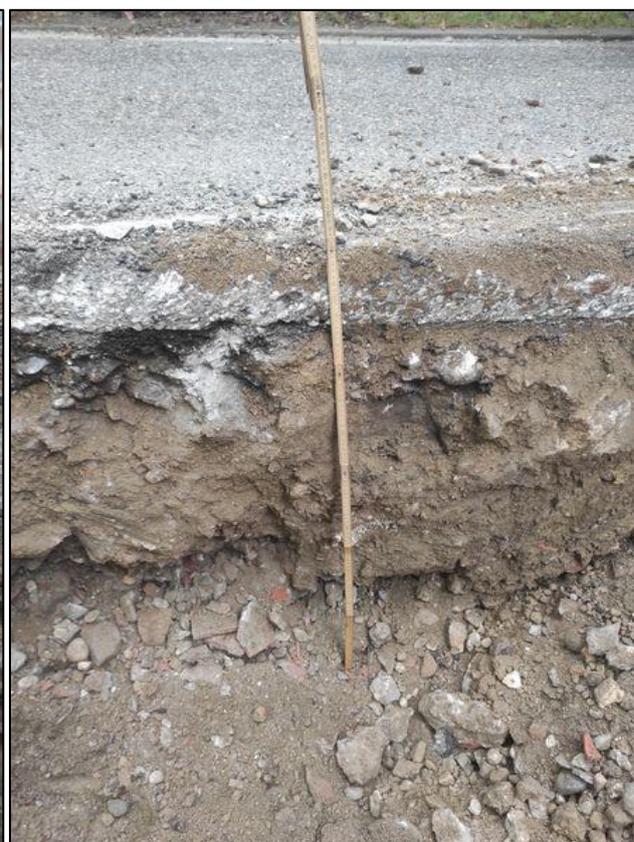
TEST CAMPIONE 1

Il test è stato eseguito ad una profondità di 100cm, il terreno come si può notare dalle immagini sovrastanti risulta essere molto compatto con una massiccia presenza di inerti e laterizi. Dal test eseguito non risultano visibili radici di alcuna dimensione.

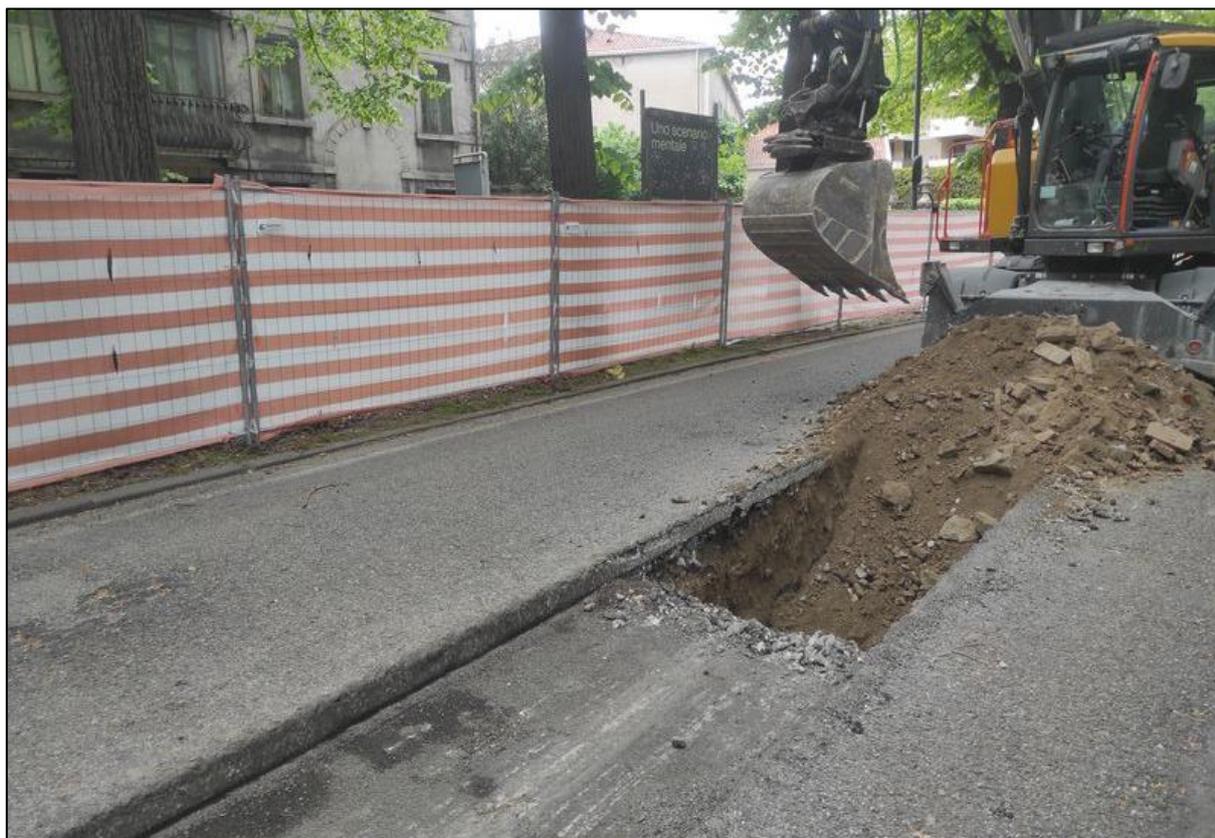
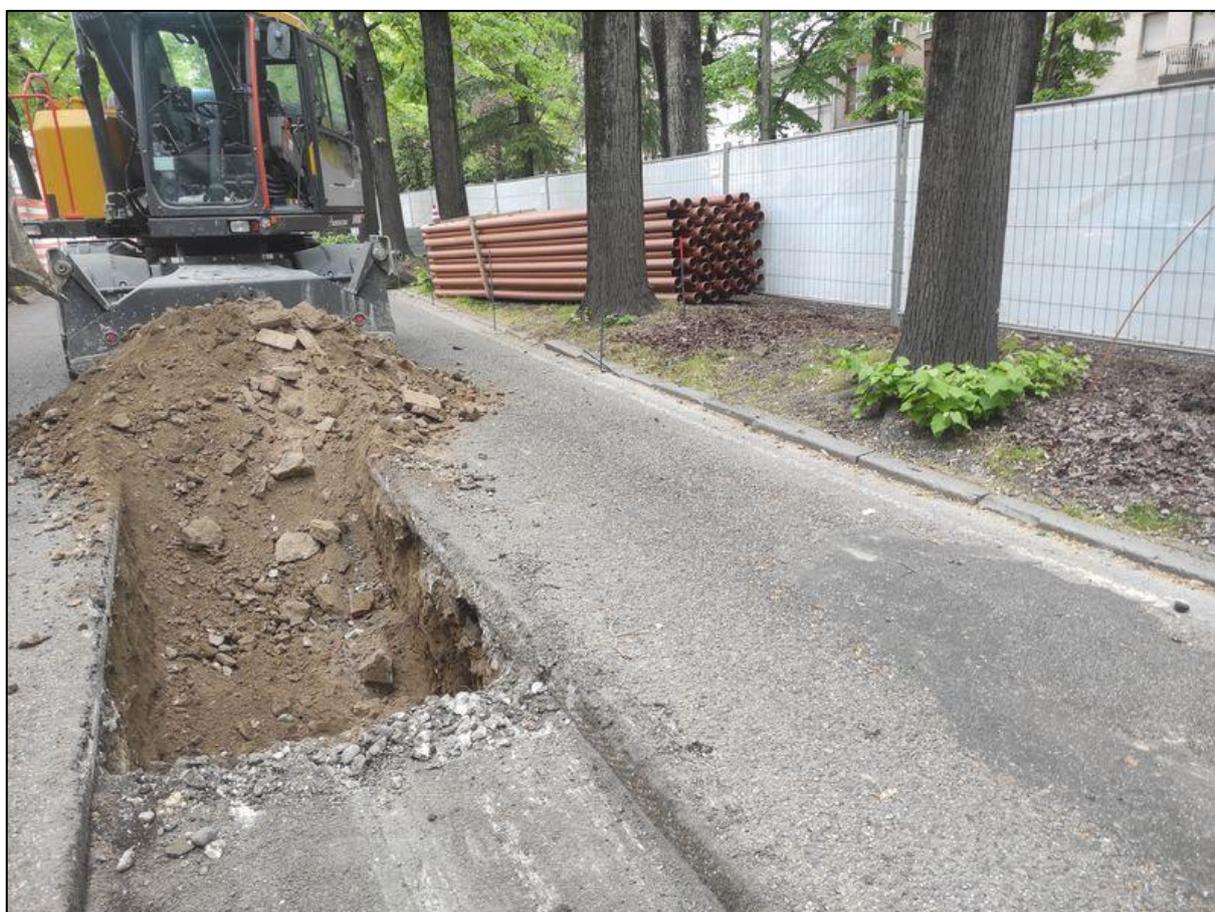
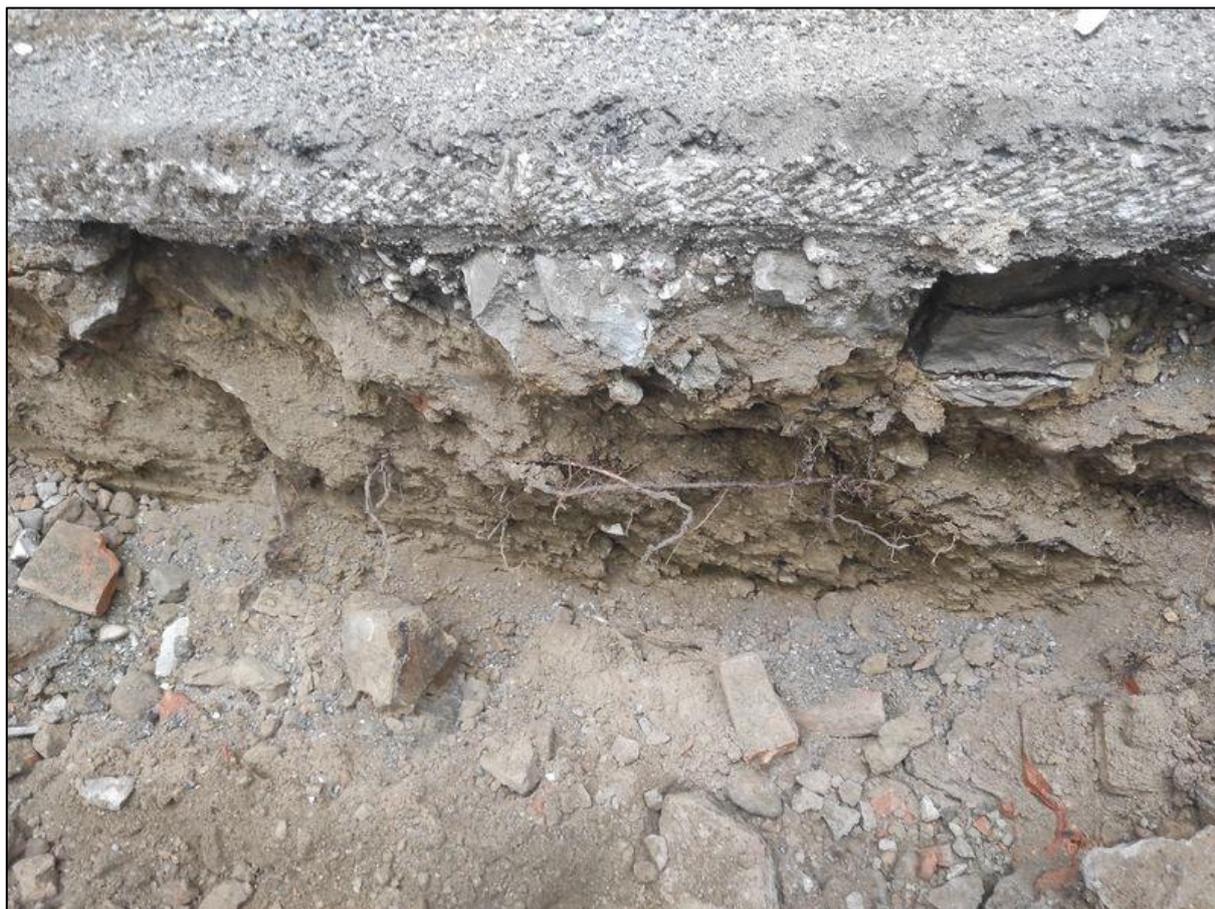
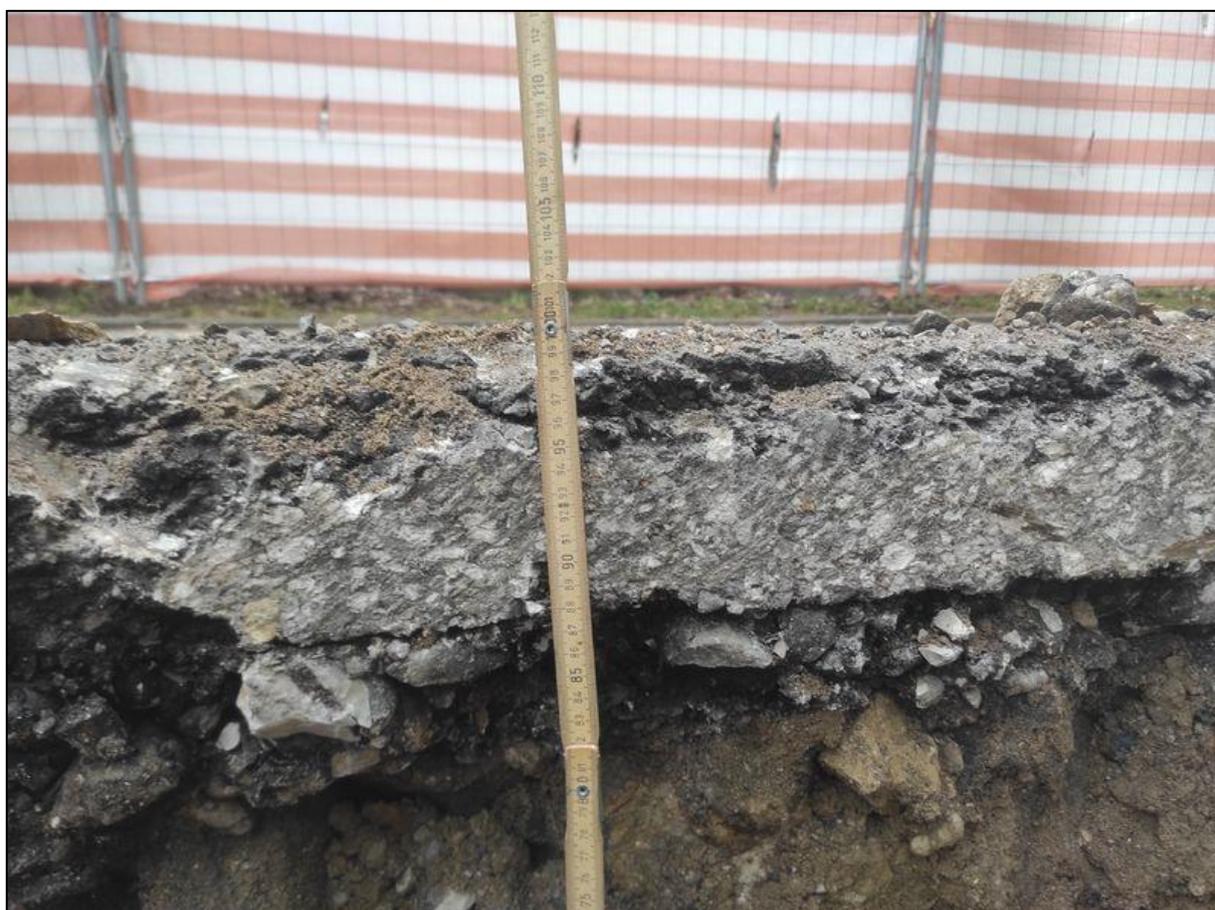
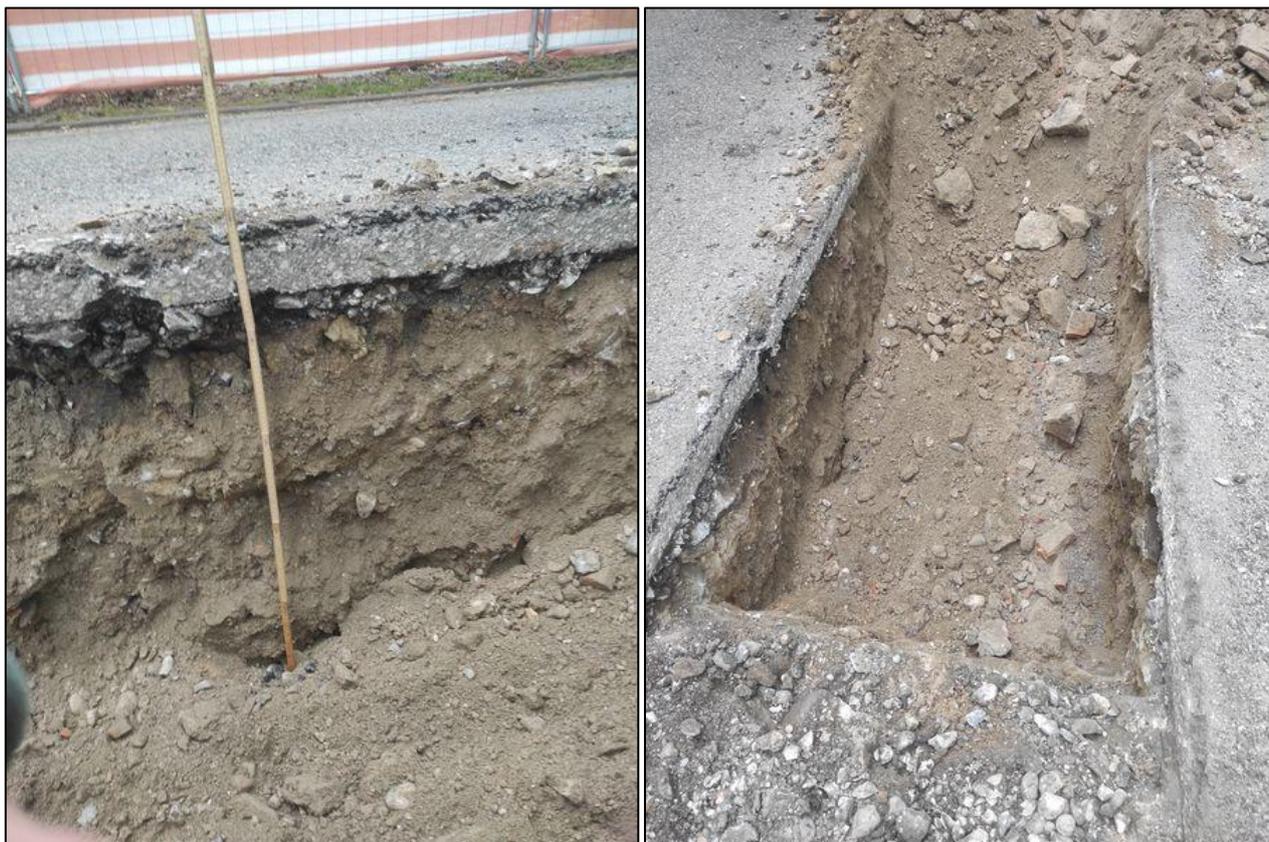
TEST CAMPIONE 2

Il test è stato eseguito ad una profondità di 100cm, il terreno come si può notare dalle immagini sovrastanti risulta essere molto compatto con una massiccia presenza di inerti e laterizi.

Risultano visibili alcune piccole radici delle dimensioni inferiori a 0,5cm, la rimozione di esse non arreca alcun danno significativo alla pianta.

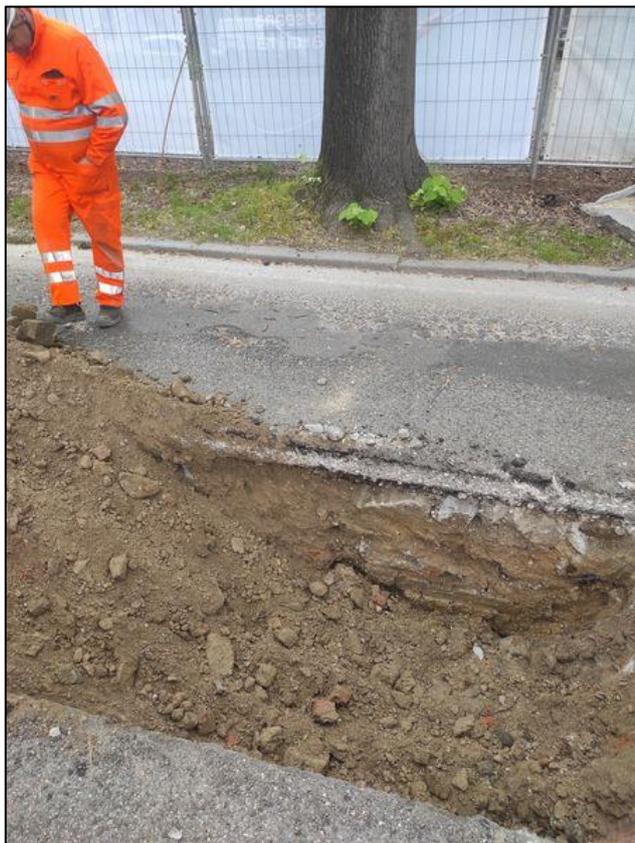
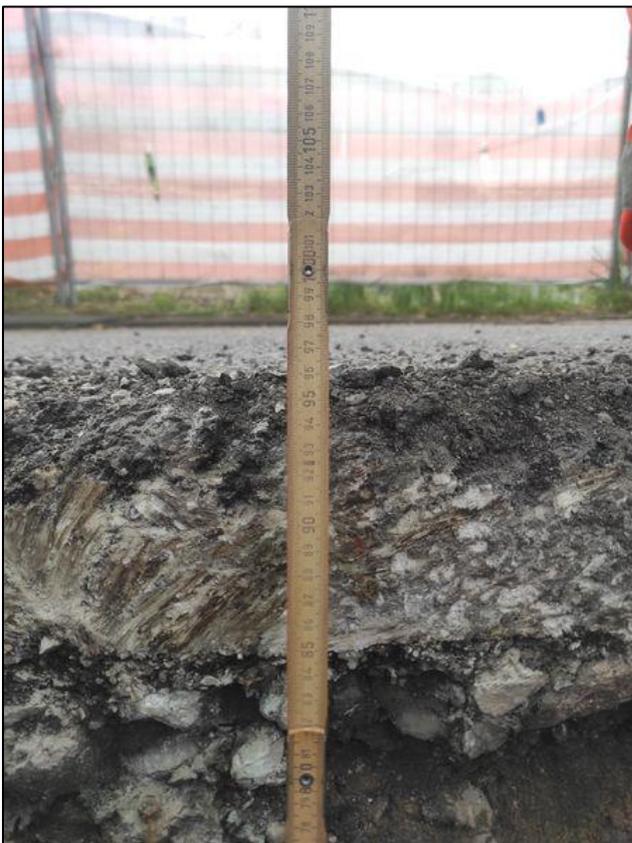
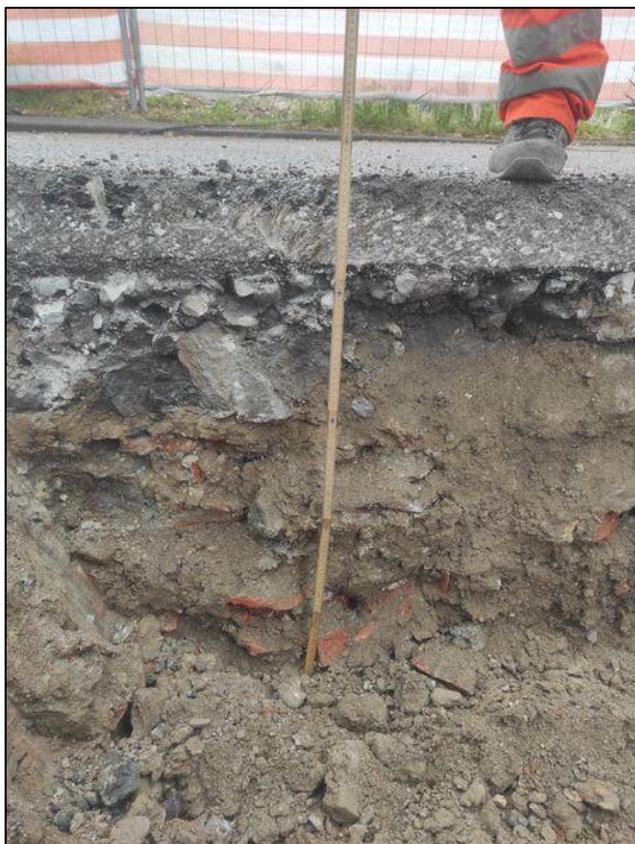
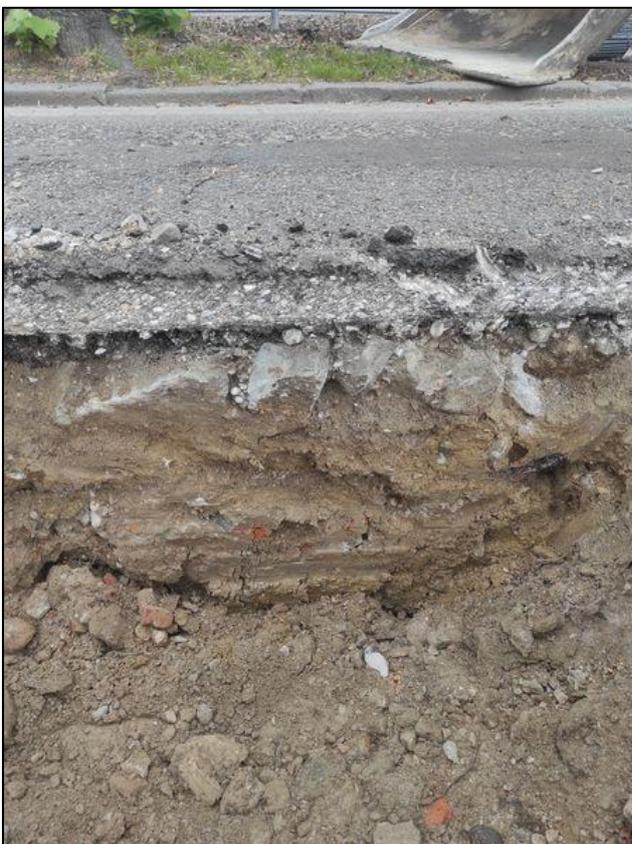
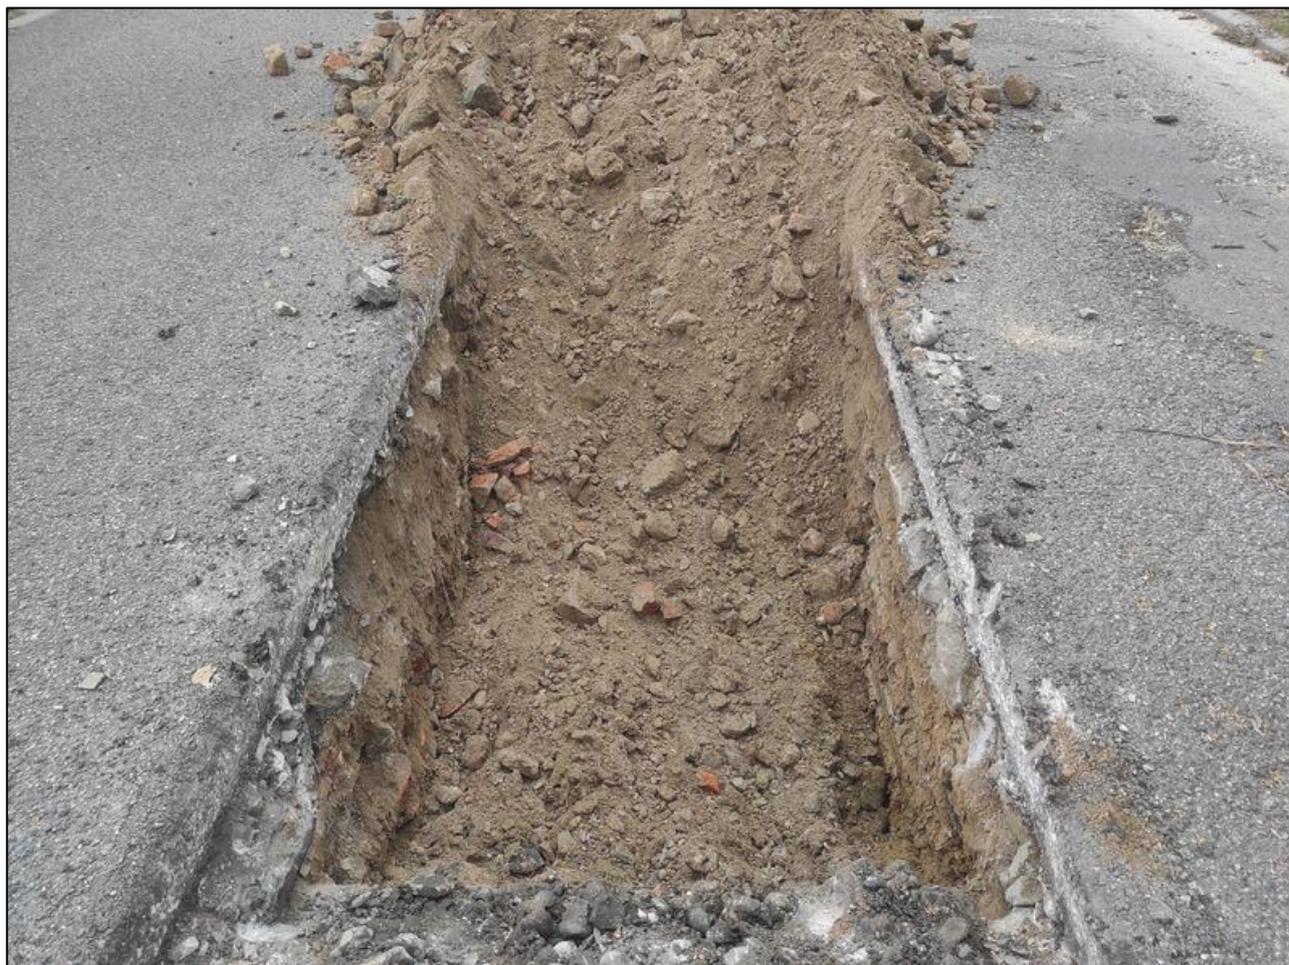
TEST CAMPIONE 3

Il test è stato eseguito ad una profondità di 96cm, il terreno come si può notare dalle immagini sovrastanti risulta essere molto compatto con una massiccia presenza di inerti e laterizi.

Risultano visibili alcune piccole radici delle dimensioni inferiori a 0,5cm, la rimozione di esse non arreca alcun danno significativo alla pianta.
