Dottore Forestale Alberti Federico
P. IVA: 04938520238 CF: LBRFRC98C16B296E
Via Palazzine, 2 - Dossobuono (VR) 37062
Telefono: +39 3476622933
Mail: albertifederico3@gmail.com
Pec: f.alberti@cpap.conafpec.it

Spettabile Urbana Societa' Consortile a
Responsabilita' Limitata
Via Dell'artigianato 11 - 37036
San Martino Buon Albergo (Vr)

OGGETTO: RELAZIONE DI SOPRALLUOGO PER I LAVORI DI FRESATURA E SAGGI DI SCAVO IN VIA GIAMBATTISTA MORGAGNI -PADOVA

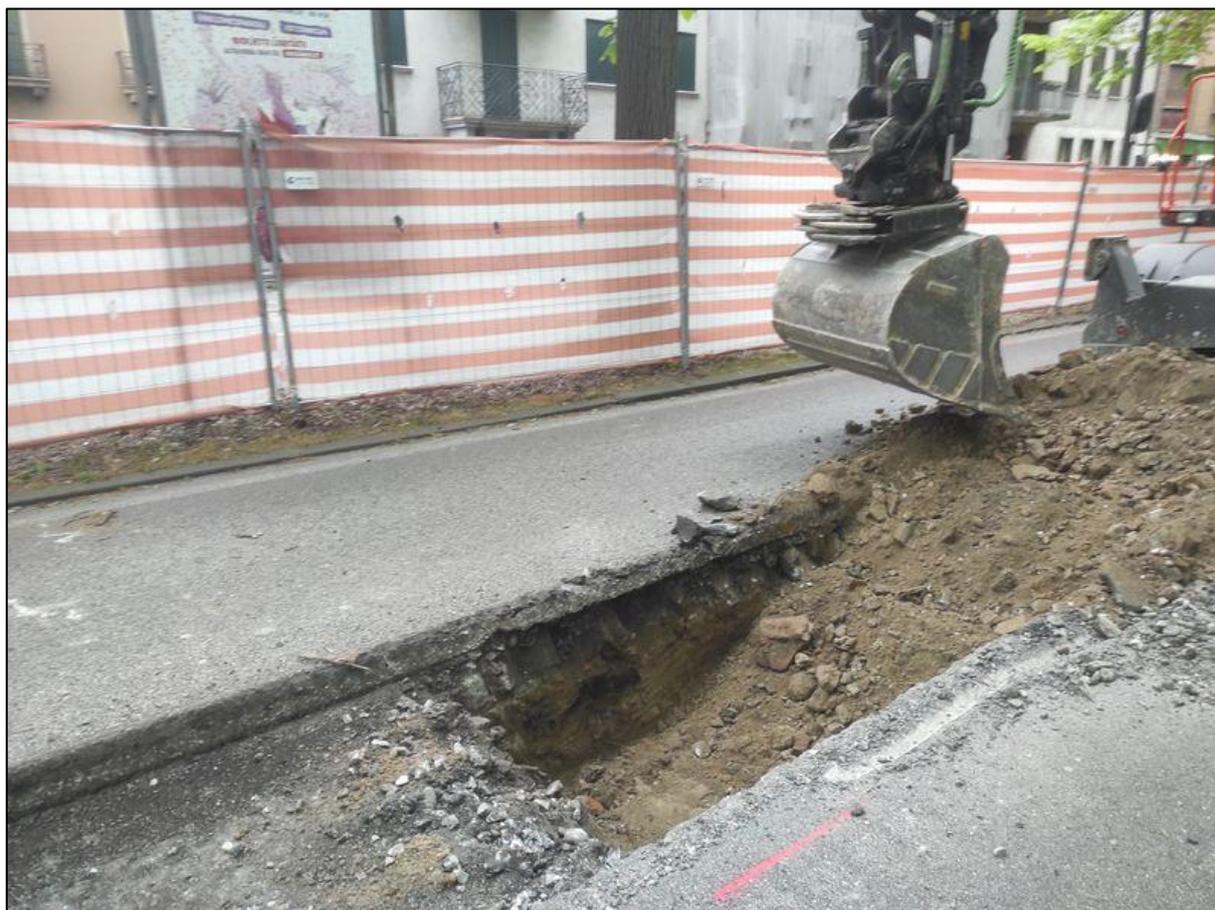
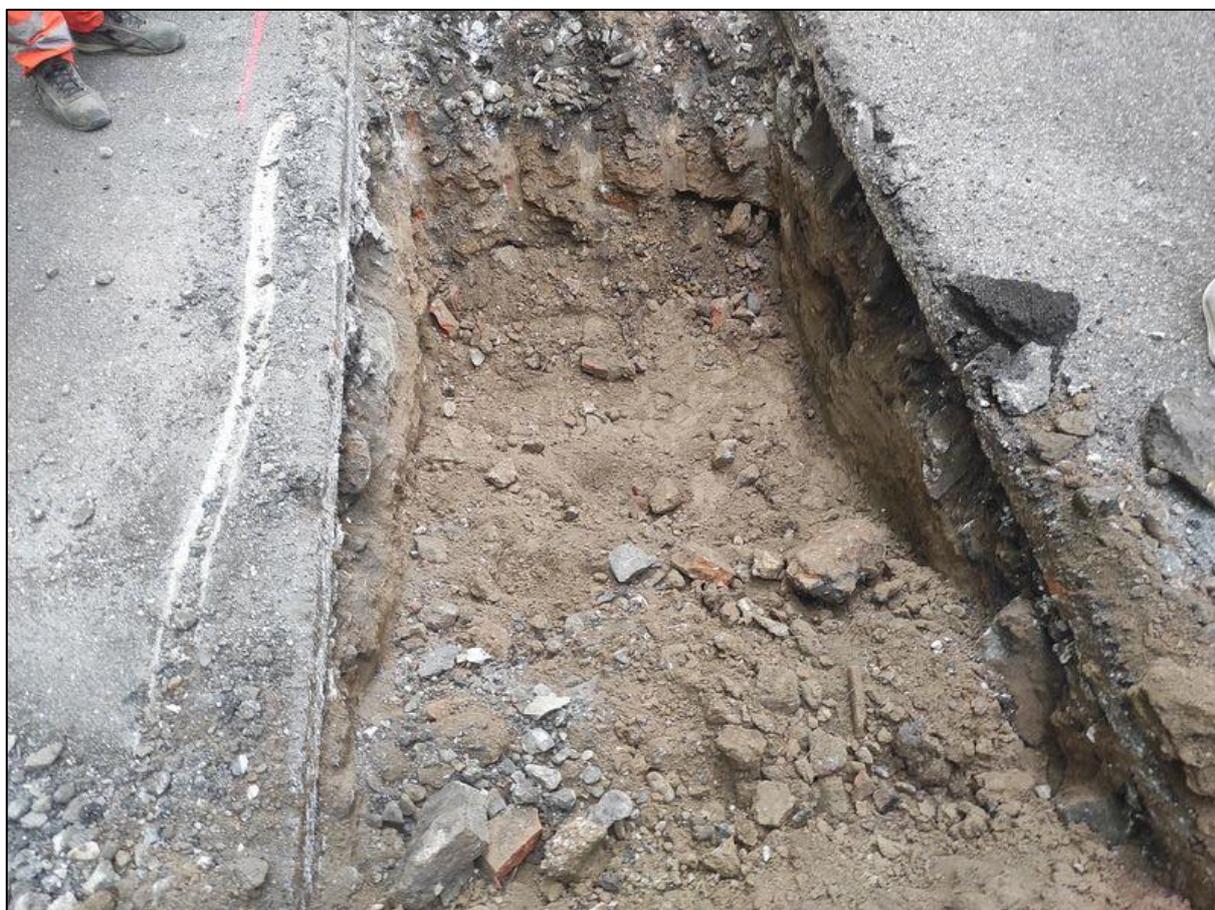
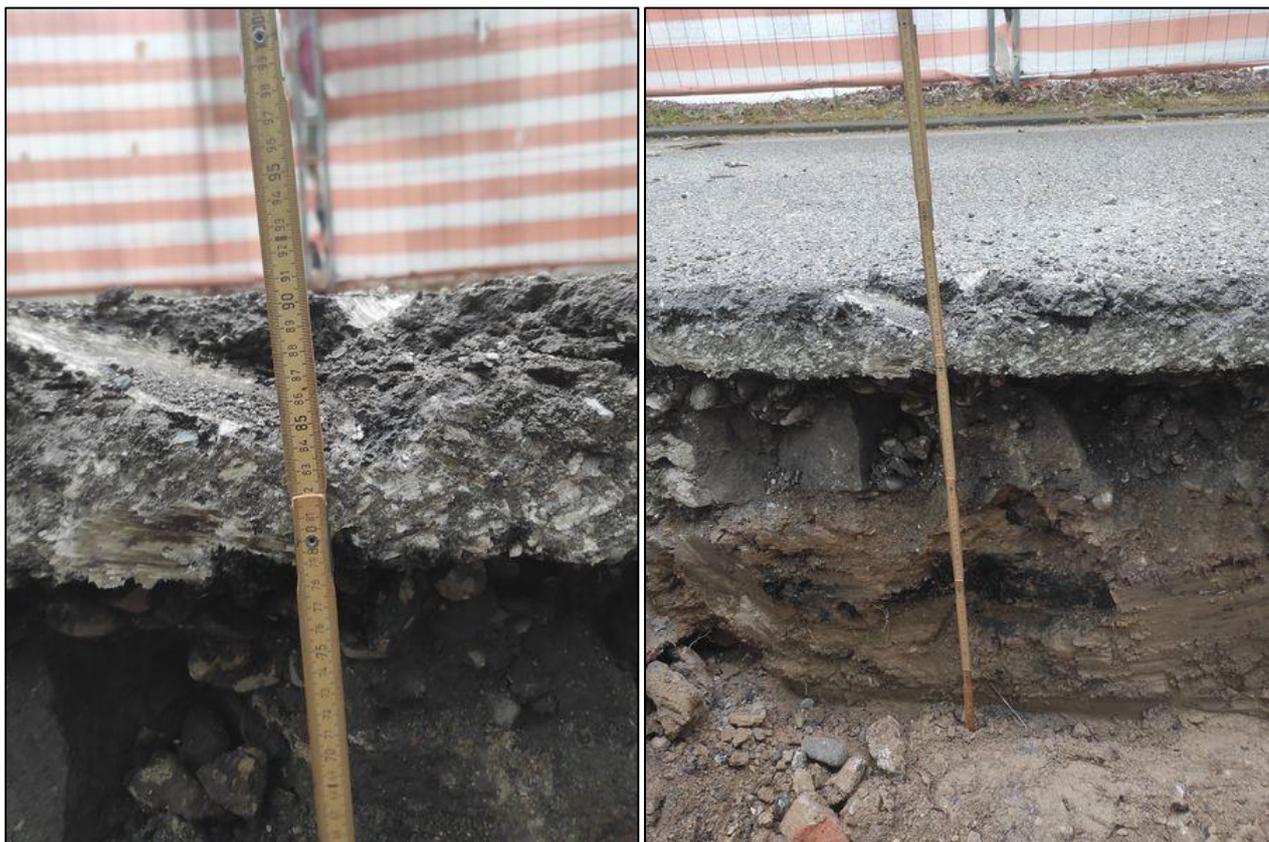
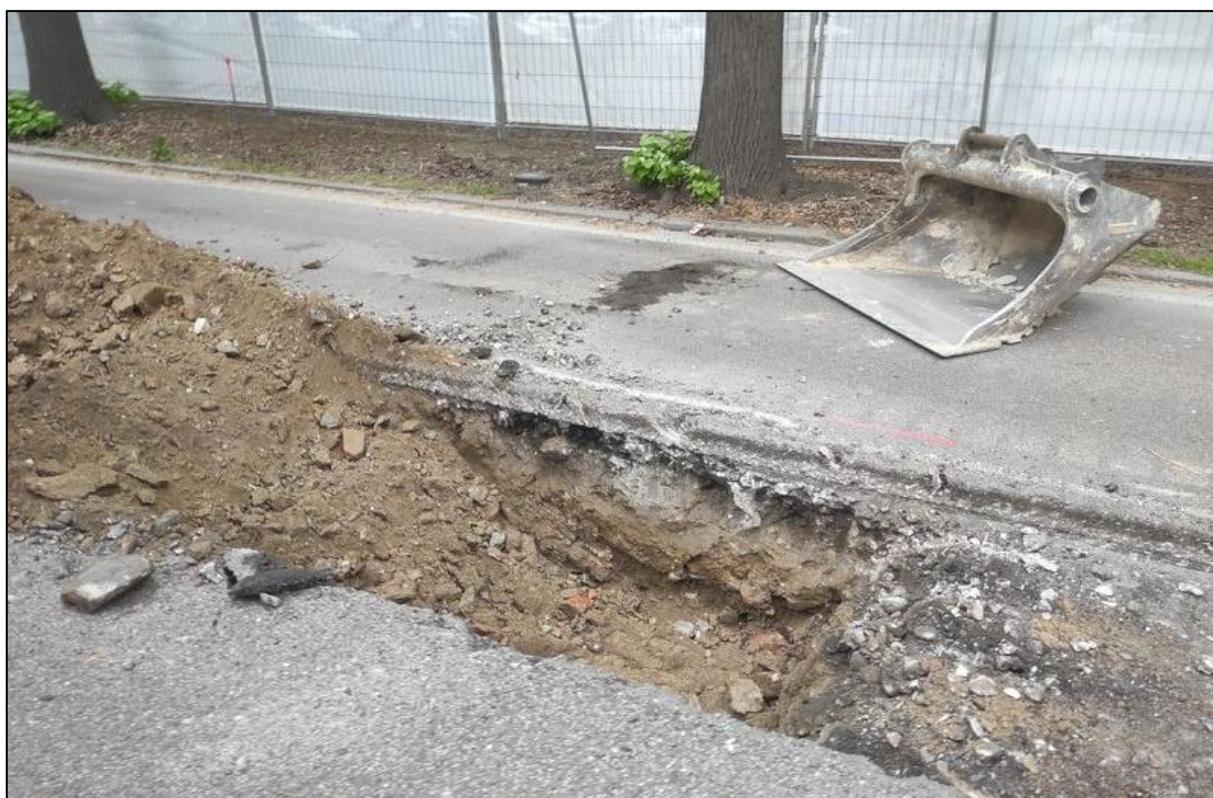
TEST CAMPIONE 4

Il test è stato eseguito ad una profondità di 100cm, il terreno come si può notare dalle immagini sovrastanti risulta essere molto compatto con una massiccia presenza di inerti e laterizi.

Risultano visibili alcune piccole radici delle dimensioni inferiori a 0,5cm, la rimozione di esse non crea alcun danno significativo alla pianta.
